WO-00539762

20.11.2017

Kuntotutkimus

Ihalaisten koulu
Ihalaistentie 15
23100 Mynämäki

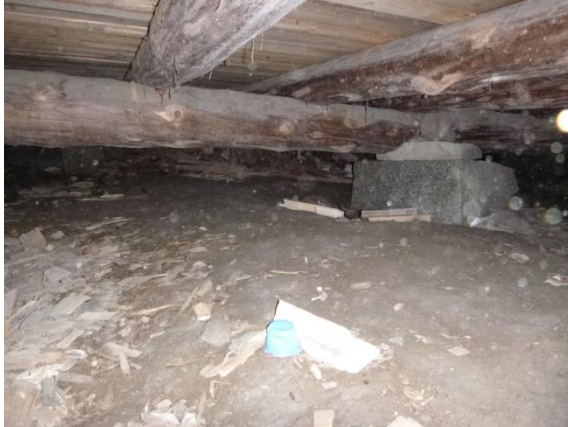
Kuva 2. Ryömintätilassa on roskaa ja rakennusaikaista jätettä.

Alapohjassa on roskaa ja rakennusaikaista puujätettä, jotka ovat osin silminnähden mikrobivaurioituneita.

Ryömintätalalla tuuletusta on syytä tehostaa lisäämällä tuuletusaukkoja ja puhdistamalla tila rakennusjätteestä. Lisäksi tilan kosteusrasitusta tulee pienentää pinta- ja sadevedenpoistoa parantamalla. Alapohjarakenteiden vaurioituneet lisälämmöneristys- ja eristetäyttömateriaalit sekä puurakenteet on suositeltavaa poistaa ja korvata uusilla. Alapohjarakenne tulee varustaa tiiviillä ilmansulkukerroksella, jottei ryömintätalasta tai alapohjarakenteista kulkeutuisi epäpuhtauksia sisäilmaan.

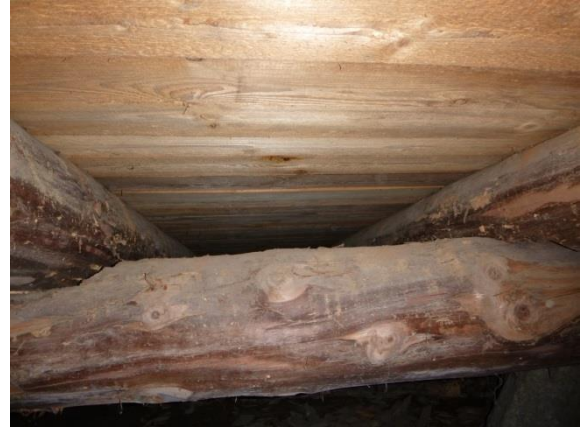
Kuva 3. Rossilaudoitus on uusittu jossain vaiheessa suuren luokkahuoneen kohdalla.

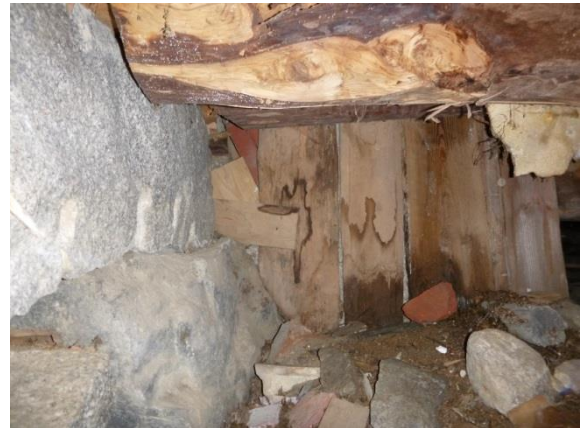
- Keittiön puuhellan kohdalla maaperään yhteydessä olevat muottilaudoitukset ovat kosteusvaurioituneet maasta nousevasta kosteudesta.
- Keittiön puuhellan kohdalla olevassa alapohjarakenteessa on havaittavissa kosteusvaurioitumista sekä mikrobikasvustoa

Kuva 7. Kosteusvaurioitunutta muottilaudoitusta keittiön puulieden kohdalla.

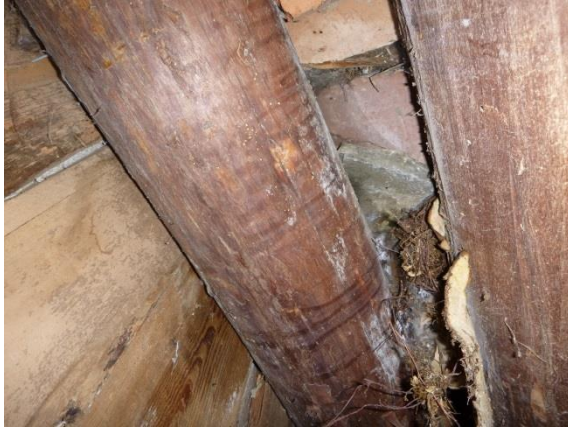
Kuva 8. Lattiankantajassa on havaittavissa näkyvää mikrobikasvustoa keittiön puulieden kohdalla.

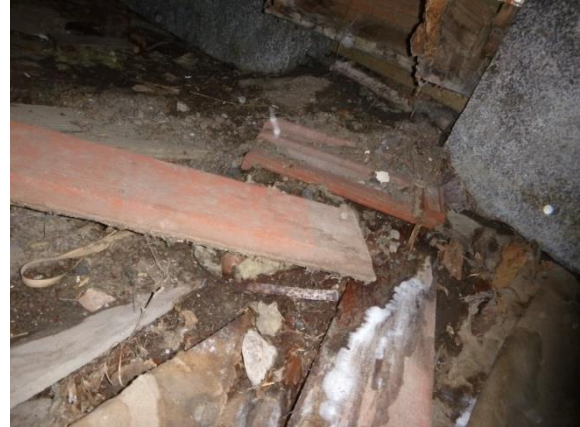
- Eteistilan kohdalla oleva alapohjarakenne on osin romahtanut puurakenteiden lahoamisen vuoksi. Alapohjan vanhat eristeet ovat romahdusalueen alapuolella. Alapohjaan on asennettu uusia solumuovilämmöneristeitä ja tukilaudoituksia romahtaneelle alueelle. Osa puupalkeista on myös romahtanut ja alkuperäiset lämmöneristeet ovat osin tukematta. Osa lämmöneristeiden tukilaudoituksista on aistinvaraisesti tarkasteltuna kosteita sekä mikrobivaurioituneita.

Kuva 9. Runsaasti mikrobivaurioitunutta puutavaraa eteistilan kohdalla.

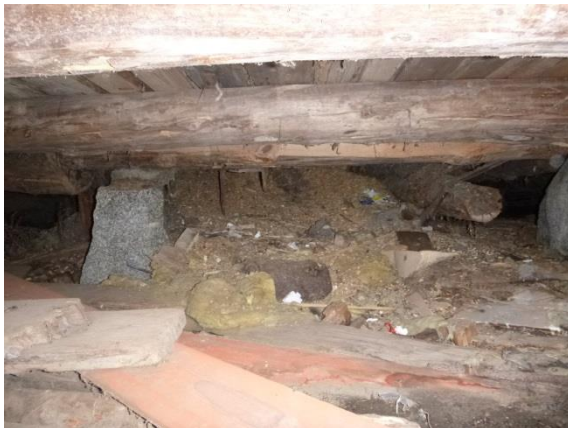
Kuva 10. Alapohja on romahtanut eteisessä suuren luokkahuoneen oven kohdalla vanhan tulisijan perustusten etupuolella.

Alapohjan puurakenteissa on havaittavissa paikoitellen vakavaakin lahovauriota. Lahovauriota on korjattu vain eteisen kohdalla. Laho ja mikrobivaurioitunut puumateriaali on jätetty alapohjaan, mikä on heikentänyt romahtaneen alapohja-alueen tuulettuvuutta. Paikoitellen alapohjassa on silminnähden mikrobivaurioitunutta puuainesta. Lattiankannattajia on paikoin tuettu pystyyn kiilatuilla hirsillä ja betonipilarilla, minkä havaittiin olevan kallistunut pois paikoiltaan, eikä se tue palkkia enää. Maata vasten oleva puuainesta on herkkä laholle ja mikrobivaurioille, ja kastuessaan se saattaa myös siihen kiinnittyvät puurakenteet alttiiksi kosteudelle.

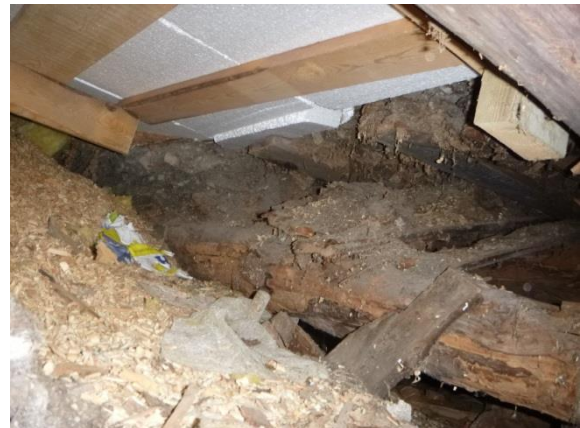
Kuva 11. Lahonnutta alapohjaa on korjattu eteisen kohdalla.

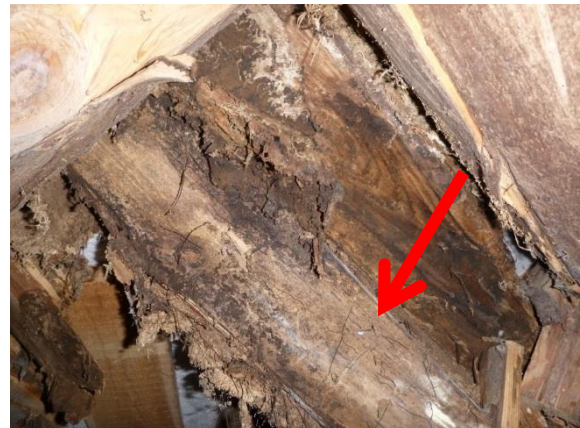
Kuva 13. Sienirihmasto.

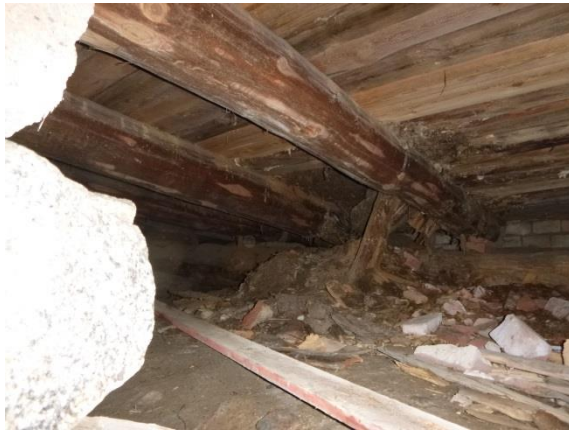
- Suuren luokkatilan ilmanvaihtohormin kohdalla oleva lämmöneristeiden tukilaudoitukset on osin lahonnut ja romahtanut. Romahtaneella alueella oleva pääkannattaja on lahonnut noin puoleen väliin palkin tuen läheisyydessä/kohdalla.

Kuva 14. Lahovaurio suuren luokkahuoneen purettujen tulisijojen perustusten edustalla

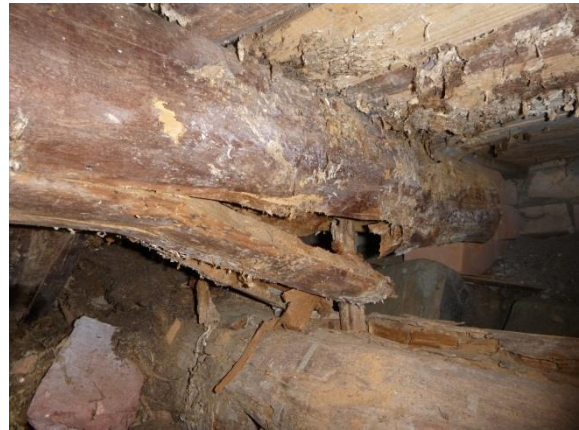
Kuva 15. Lahovaurio pääpalkissa ja silminnähtävää mikrobikasvustoa suuren luokkahuoneen purettujen tulisijojen perustusten edustalla.

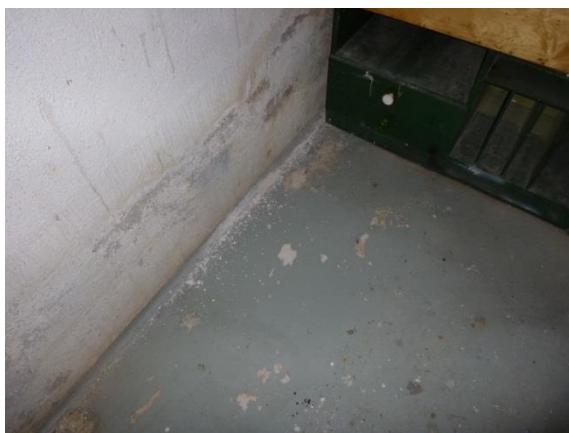
- Rakennuksen uudemman osan kellaritilan alapohjarakenteena on maanvarainen betonilaatta. Betonilaatan maalipinnoitteet ovat osin vaurioituneet ja irronneet maaperästä kapillaarisesti nousseesta kosteudesta.

Kuva 16. Laajennusosan varastotilojen alapohjan maalipinnoitevaurioita.

Laajennusosan kellaritilan maanvaraisessa betonilaatassa havaittiin maaperästä kapillaarisesti nousseen kosteuden aiheuttamia pinnoitevaurioita.

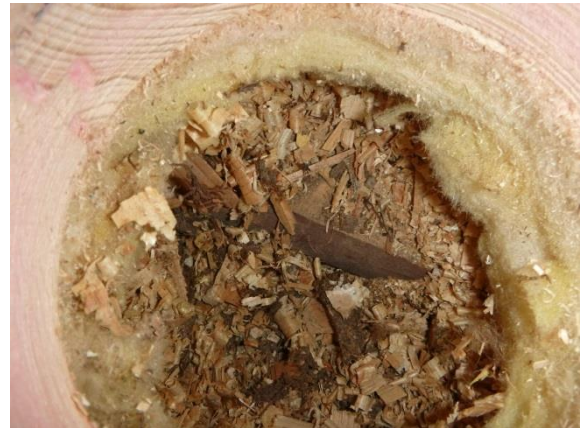
Kuva 18. Alapohjan lämmöneristeenä on turvetta, sahanpuurua ja mineraalivillaa.

Laboratoriossa analysoiduissa materiaalinäytteissä havaittiin viitteitä mikrobivaurioista molemmissa alapohjista otetuista materiaalinäytteistä. Alapohjan lämmöneristeissä havaittiin myös aistinvaraisesti mikrobivaurioita alapohjan tuuletustilan kautta.

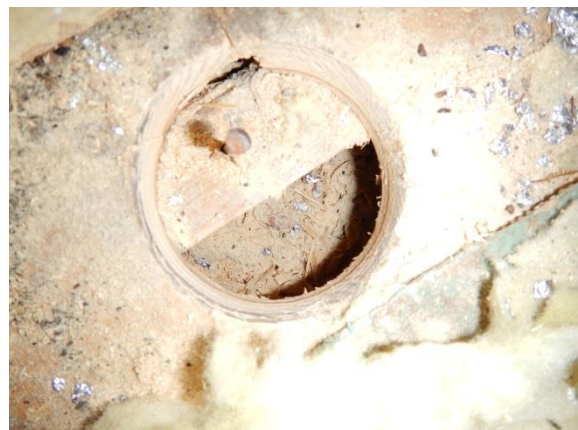
Kuva 20. Rakenneavaus 5, AP2, vanha keittiö

Näyte	Materiaali	Rakennusosa	Tila	Tuloksen tulkinta
M3	Turve, kutterinlastu	Alapohja AP1	Suuri luokkahuone	Viite vauriosta
M5	Kutterinlastu	Alapohja, AP2	Vanha keittiö	Viite vauriosta

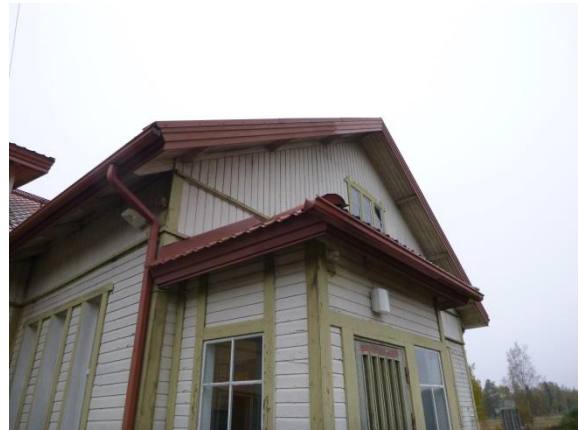
Kuva 26. Verannan katolta sadevesi poistuu vapaasti tip-pumalla.

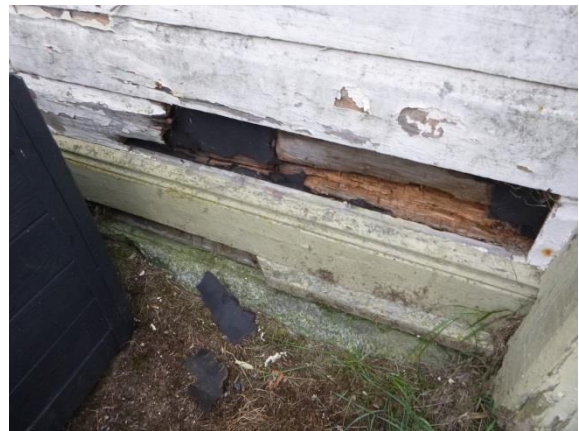
- Julkisivussa on havaittavissa paikoin voimakasta likaantumista
- Julkisivuun on muodostunut lahovaurioita paikallisiin kohtiin sokkelin ja ikkunoiden liitoskohtien läheisyyteen.

Kuva 28. Lahovaurio julkisivussa koillispuolella.

- Vanhan osan ulkoverhouspaneloinnin uusiminen taustaltaan tuuletetuksi
- Hirsiseinän lahovaurioiden korjaus, lopullinen laajuus selviää pintarakenteiden purkamisen yhteydessä

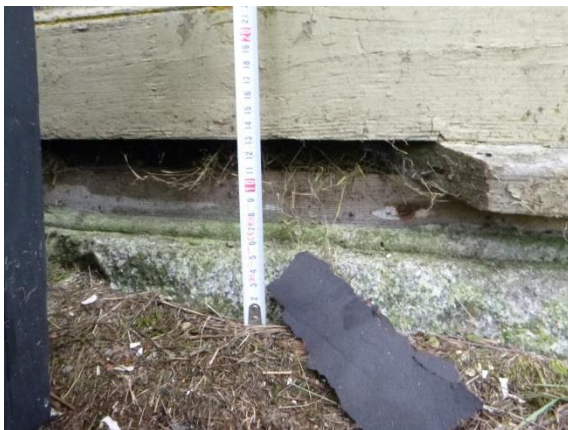
Kuva 29. Maanpinta on paikoitellen noussut korkealle rakennuksen seinustoilla. Kuvassa kivijalkaa näkyvillä n. 6 cm.

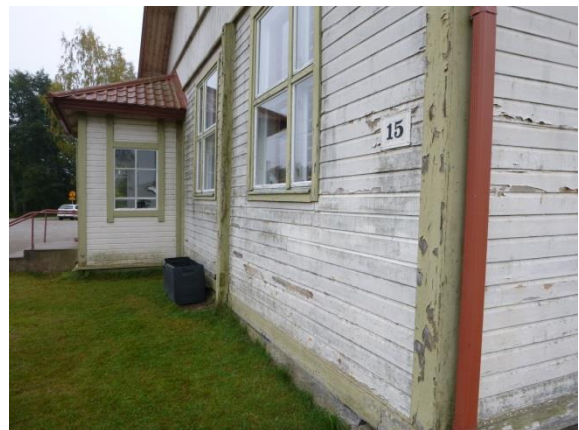
Kuva 30. Maalipinnassa on havaittavissa vaurioitumista.

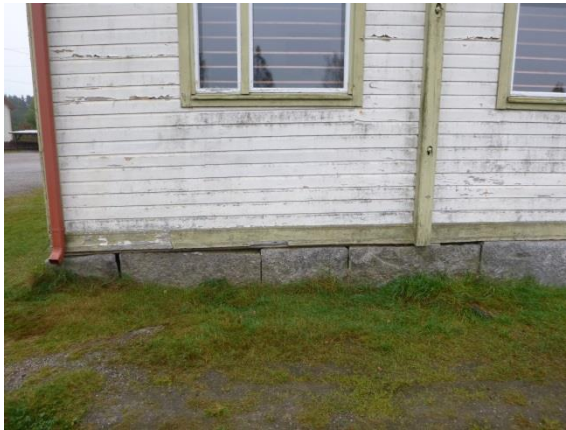
Kuva 31. Maanpinta on paikotellen noussut myös lounaissivulla. Kivijalassa ja julkisivuverhouksessa on havaittavissa painumista.

Vanhan osan liikuntasalin ulkonurkassa on havaittavissa sokkelin luonnonkivissä ja ulkoverhouksen paneloinneissa perustusten painumaa. Painuma johtuu mahdollisesti nurkka-alueelle maaperään syöksytorvista ohjatuista sadevesistä, mitkä ovat heikentäneet maaperän kantavuutta paikallisesti. Vesikatoilta tulevat sadevedet on ohjattu myös laajennusosan osalta perustusten viereen, mikä aiheuttaa kellaritilan maanvastaiseen seinään huomattavaa ylimääräistä kosteusrasitusta. Kosteusrasitusta perustuksille lisää myös rakennuksen ympäriltä puuttuva salaojajärjestelmä.

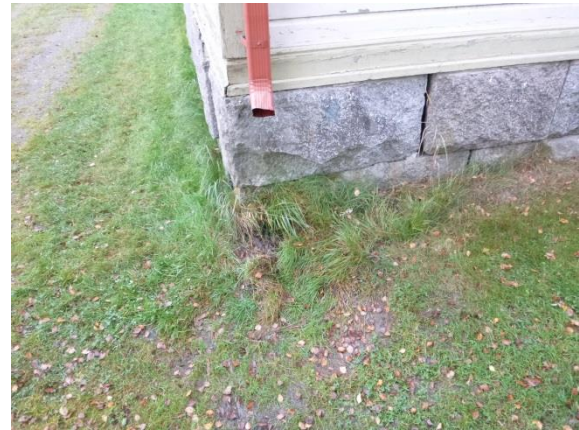
Kuva 32. Syöksytorstesta tuleva sadevesi on ohjattu kivijalan vierustalle.

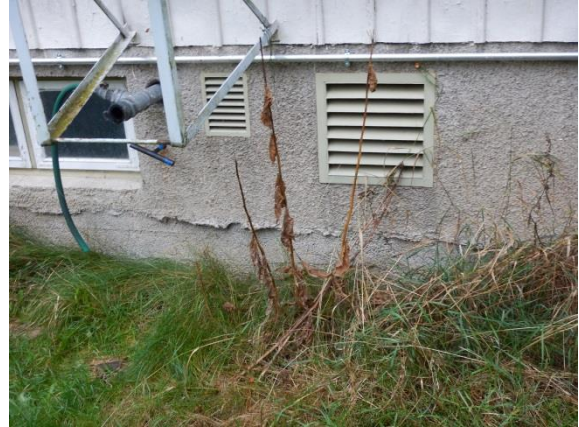
Kuva 38. Sokkelin rappaus on vaurioitunut maanpinnan läheisyydestä.

Laajennusosan sokkelin rappauksessa on havaittavissa vaurioitumista ja rappauksen murenemistä maanpinnan läheisyydessä maaperästä nousseesta kosteudesta. Rappauksessa on havaittavissa myös haljenneita kohtia rakennuksen päädyssä, mitkä johtuvat todennäköisesti perustusten vähäisestä painumasta.

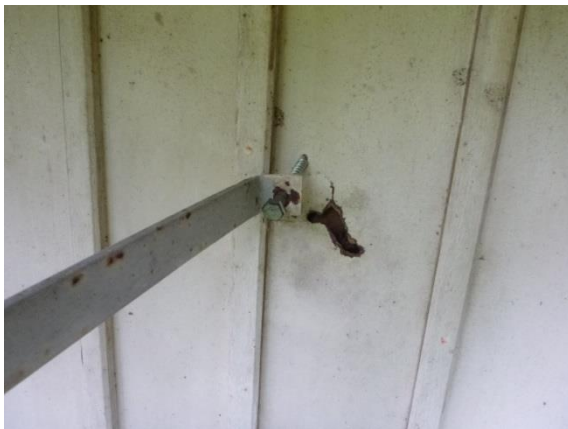
Kuva 39. Kattotikkaiden kiinnitys on puutteellinen ollen osin irtonainen.

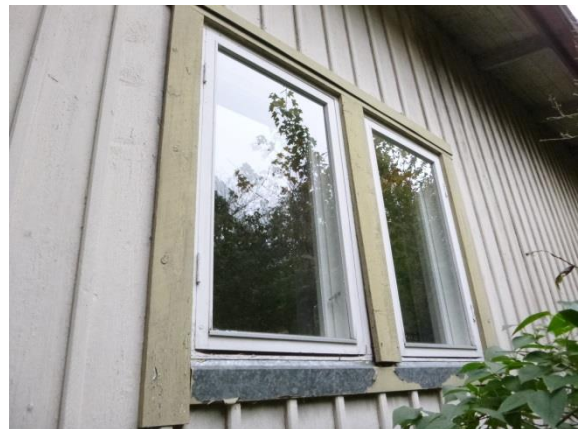
Kuva 40. Ikkunan vesipelti kallistuu sisäänpäin alareunastaan. Kuva lounaisseinustalta.

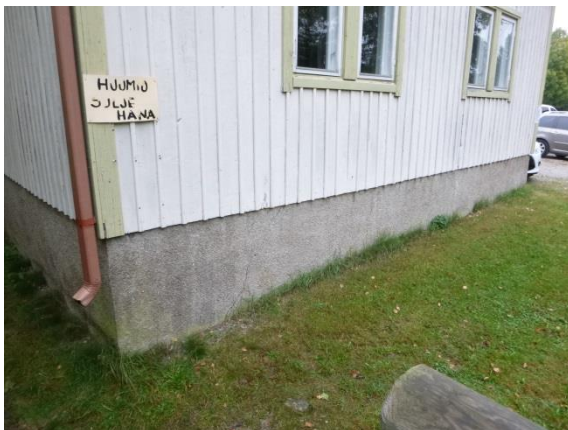
Kuva 41. Halkeama sokkelin rappauksessa laajennusosan päädyssä

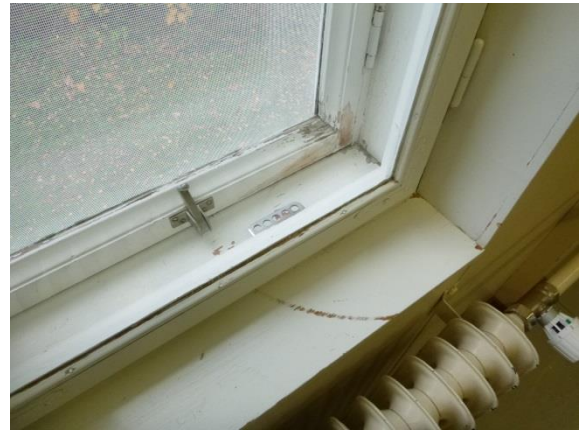
Kuva 44. Kosteusjälkiä ikkunanpuitteessa ja karmissa.

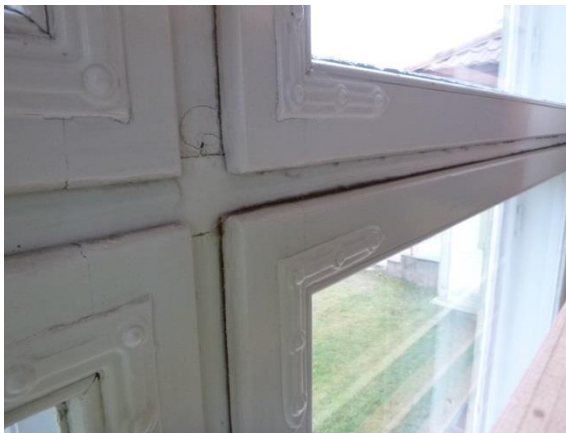
Kuva 45. Sisäpuite on epätiivis.

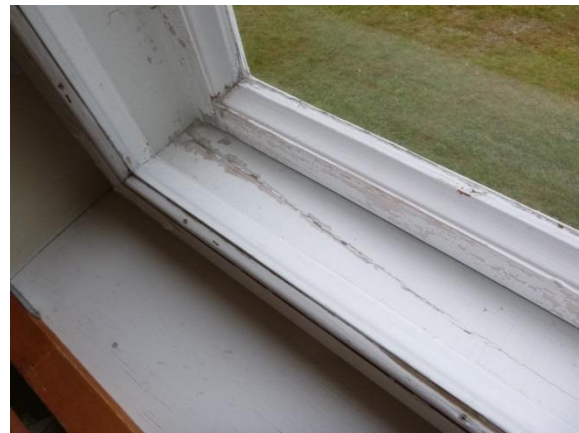
Kuva 46. Kosteusjälkiä ikkunanpuitteessa ja karmissa.

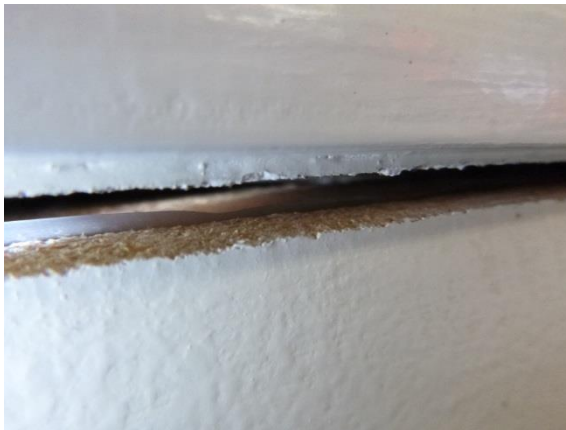
Kuva 47. Sisäverhouslevyn ja ikkunalaudan välinen liitos ei ole tiivis.

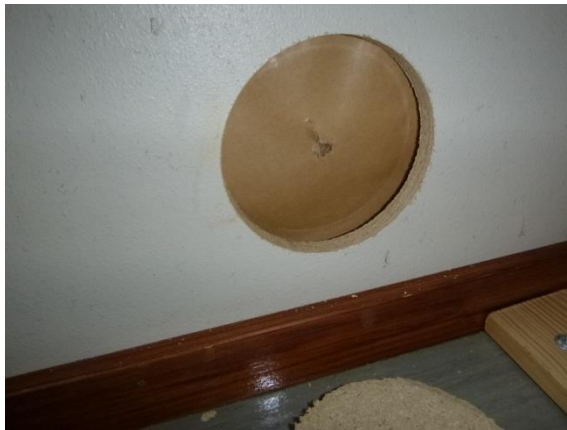
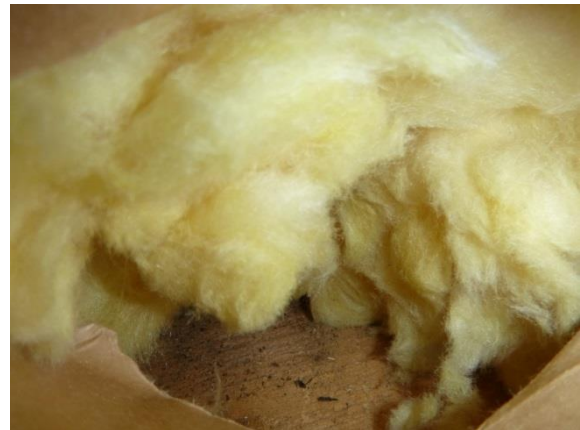
Kuva 48. Rakenneavaus 1, liikuntasali, ulkoseinä

- Ulkopuolelta voitiin havaita, että ulkolaudoituksen ja hirren välissä on tervapaperi
- Rakenteissa ei havaittu aistinvaraisesti vaurioita
- Hirsiseinän sisäpinnan kosteuspitoisuus oli 15,1 paino-% ja lisälämmöneristyksen alaohjaukseen kosteuspitoisuus oli 12,6 paino-%.

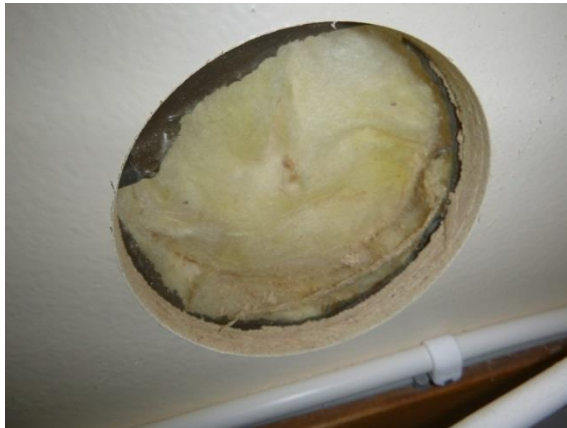
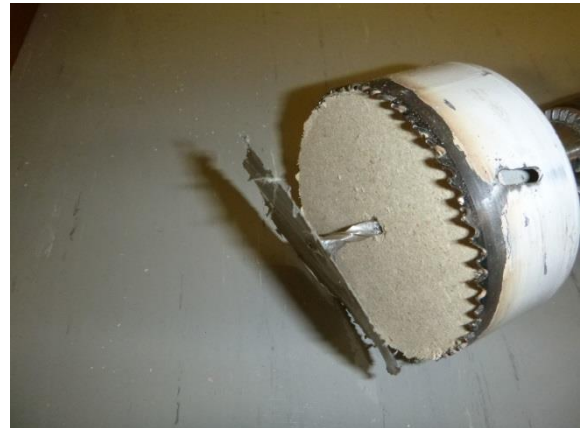
Kuva 50. Rakenneavaus 2, suuri luokkahuone, ulkoseinä

- Rakenteissa ei havaittu aistinvaraisesti vaurioita
- Hirsiseinän sisäpinnan kosteuspitoisuus oli 12,4 paino-% ja lisälämmöneristyksen alaohjaukseen kosteuspitoisuus oli 10,5 paino-%.

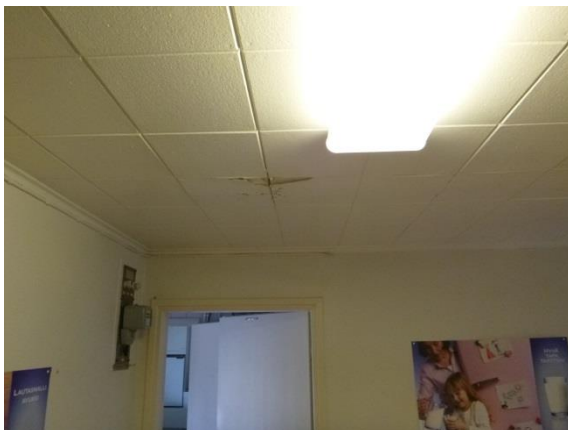
Kuva 58. Kosteusjälkiä keittiön eteisen katossa

Vanhan osan keittiön eteisen katossa (välipohja) on havaittavissa kosteusvaurioituneita kattoverhouslevyjä, mikä on johtunut joko vesikattovuodosta tai mahdollisesti putkivuodosta. Verhouslevyjen yläpuolisessa umpilaudoituksessa ei havaittu aistinvaraisesti vaurioitumista rakenneavauskohdalla. Verhouslevyn taustapinnalta otetussa materiaalinäytteessä havaittiin viite mikrobivauriosta. Vanhan osan yläpohjan kosteusvaurioituneista rakenteista on ollut mahdollista päästä epäpuhtauksia sisäilmaan vaurioiden ollessa sisäpintojen välittömässä läheisyydessä.

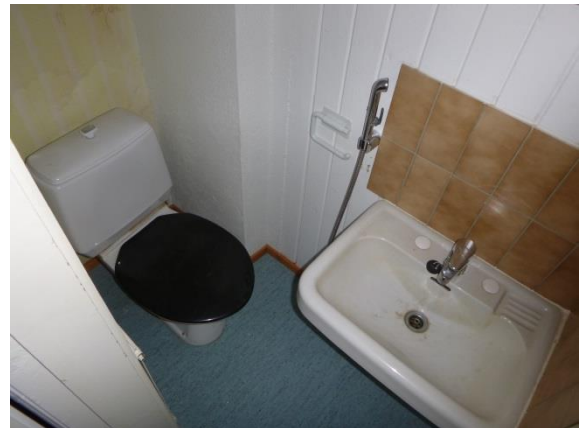
Kuva 63. Yleiskuva toisen kerroksen wc-tilasta, wc-istuin vuotaa läpi.

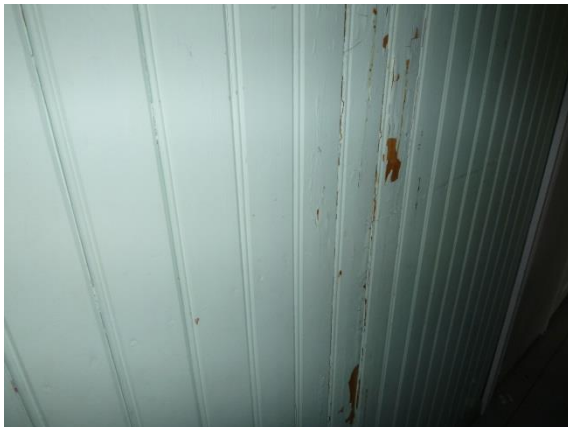
Kuva 64. Vanhoja kosteusjälkiä toisen kerroksen seinä-paneelissa wc-tilan kohdalla.

Vanhan osan toisen kerroksen käytävän ja ensimmäisen huonetilan väliseinän yläpohjaliitosten kohdalla on useassa kohdassa vedenalumajälkiä katossa ja seinärakenteissa väliseinän molemmin puolin. Kosteusjäljet johtuvat todennäköisesti vesikatteen/vesikaton läpivientien vuodoista. Rakenteisiin on mahdollisesti muodostunut kosteusvaurioita pintarakenteiden sisäpuolelle.

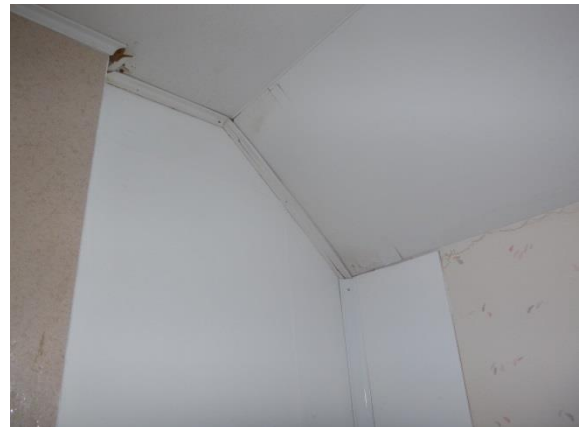
Kuva 65. Vanhoja vuotojälkiä yläkerran huoneessa.

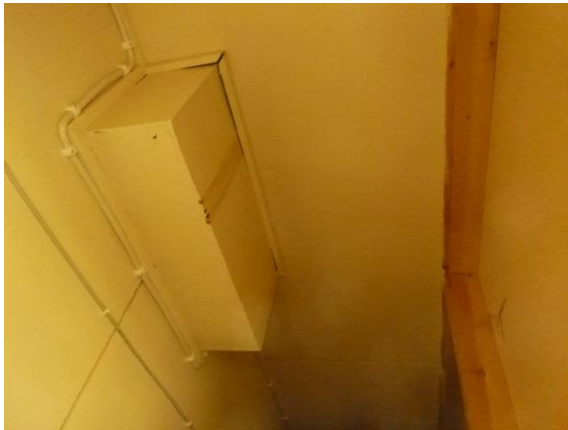
- Lähtötietojen perusteella suuremmassa luokkahuoneessa on ollut noin 6-7 vuotta sitten vesivahinko yläpohjatilassa olevan paisunta-astian vuotaessa. Vuotokohdan yläpohjarakenteen alapinnassa on havaittavissa kosteusjälkiä.

Kuva 66. Suuremman luokkatilan yläkaappien sisäpuolella olevia kosteusjälkiä yläpohjassa.

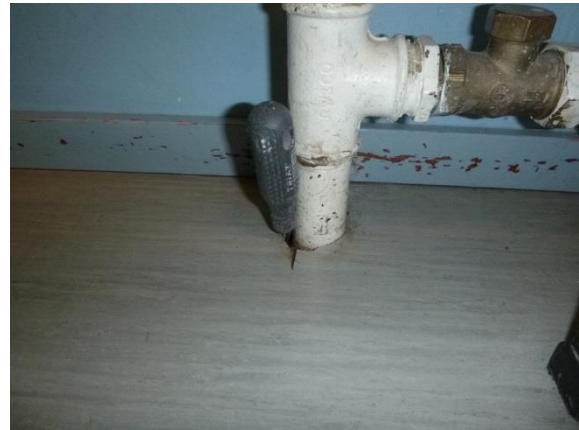
Kuva 67. Tiivistämättömiä läpivientejä.

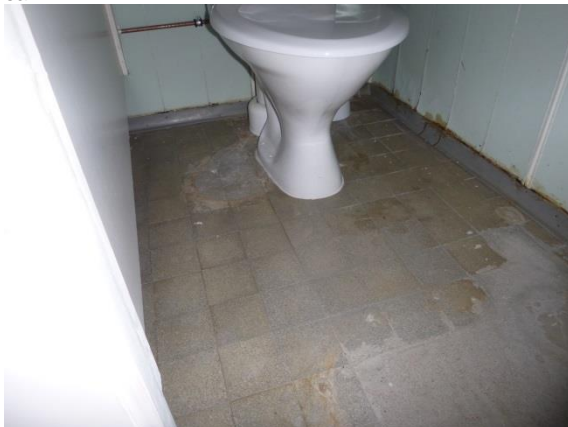
- Alapohjan läpiviennit ovat avoimia
- Laajennusosan oppilaiden wc-tilojen seinien pintamateriaalit ovat kosteusvaurioituneita, lattian laatoitukset ovat osin irtonaisia/rikkoutuneita ja niitä on korjattu. Jalkalistana on muovinen jalkalista, mikä on paikoin avoin reunoistaan.

Kuva 70. Poikien wc-tilan pintamateriaalit ovat kosteusvaurioituneet.

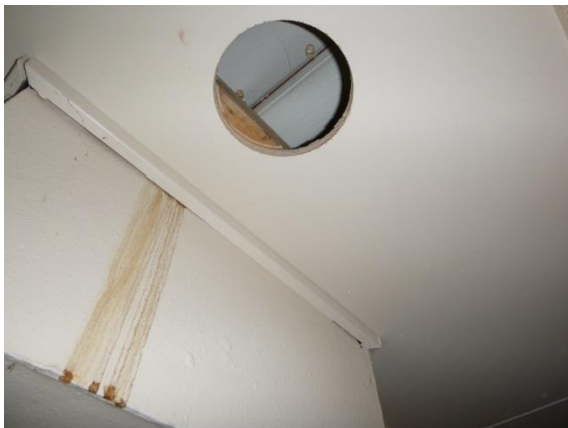
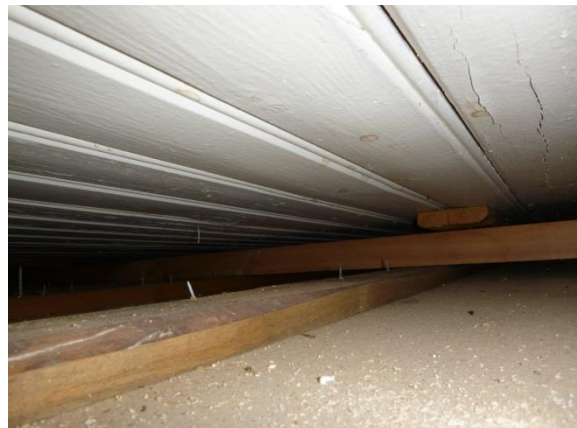
Kuva 71. Rakenneavaus 4, suuri luokkahuone sisäkatto.

- Paisuntasäiliö on lähtötietojen mukaan joskus vuotanut luokkahuoneen takaseinällä olevan kaapiston sisään
- Luokkahuoneessa on alaslaskettu katto, joka on lastulevyä. Lastulevyn yläpuolella olevassa alkuperäisessä helmiponttipaneelissa ja alaslaskun lastulevyssä sekä hormikotelon pinnoissa on havaittavissa vuotojälkiä ja kosteuden aiheuttamaa vaurioitumista.
- Helmipaneelin yläpuoli on kosteusvaurioitunut.

jen mukaan arviolta 2010 tai 2011) aiheutuneita kosteusjälkiä ja – vaurioita. Vuotokohdan rakenneavauksesta havaittiin rakenteissa olevan aistinvaraisesti mikrobivaurioitumista ja puurakenteiden tummentumista. Yläpohjan paneelikatosta otetussa materiaalinäytteessä havaittiin viite mikrobivauriosta.

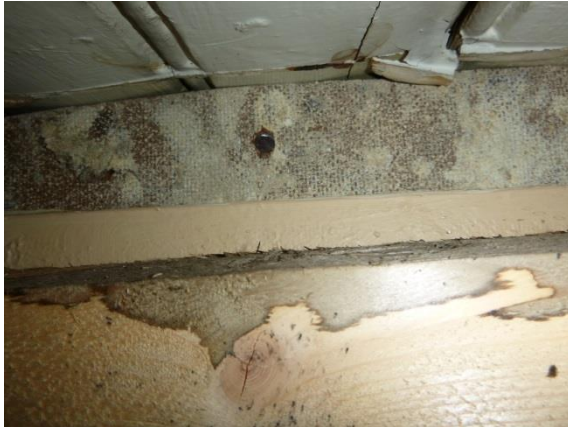
Kuva 73. Hormin pintarakenteiden kosteusjälkiä.

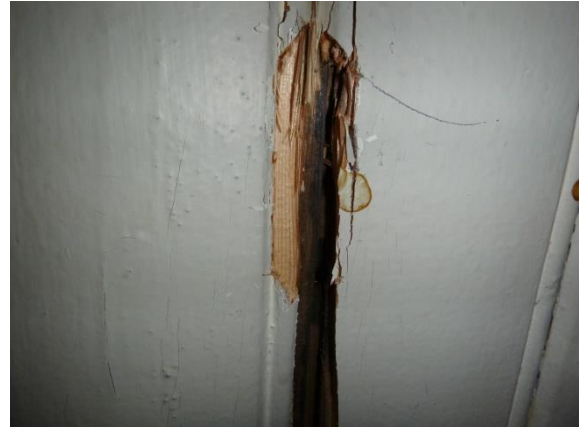
Kuva 74. Paneloinnissa on kosteuden aiheuttamaa vauriota.

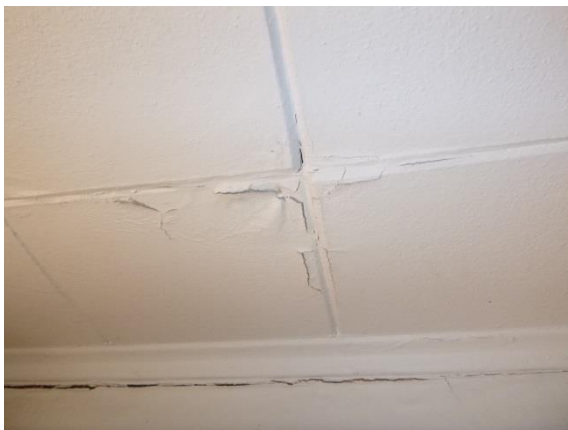
Kuva 75. Rakenneavaus 6, keittiön eteinen, sisäkatto.

- Keittiön eteisessä on havaittavissa kosteusjälkiä kattopaneeleissa.
- Rakenteiden ei havaittu olevan aistinvaraisesti kosteita.

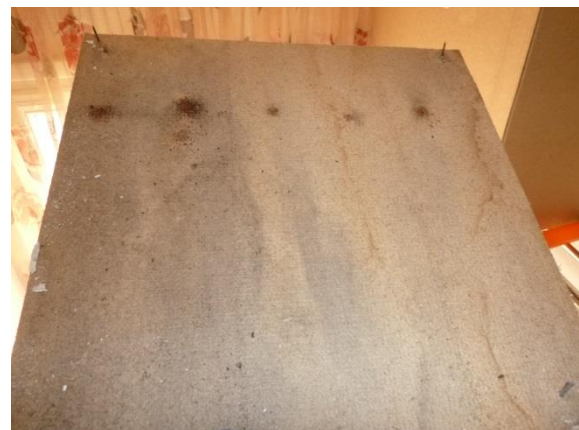
Kuva 76. Kattopaneelin taustapinnassa kosteusjälkiä.

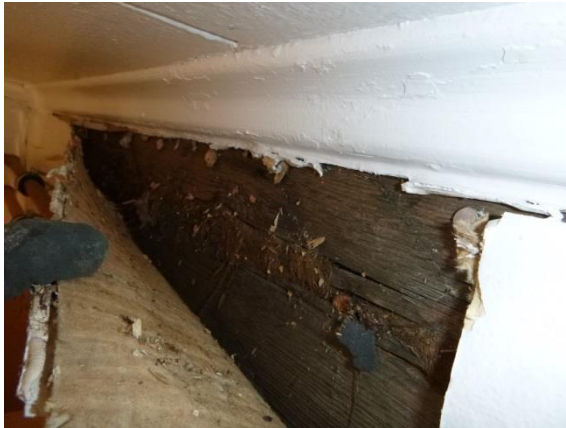
Kuva 80. Rakenneavaus 8, keittiön eteinen, sisäseinä.

- Vanhan osan entinen ulkoseinä sijaitsee laajennusosan keittiön eteisen ja sivuluokan välissä
- Seinän kohdalla yläpohjassa on havaittavissa kosteusjälkiä
- Seinän entisen ulkopinnan hirsissä on harmaantumista.

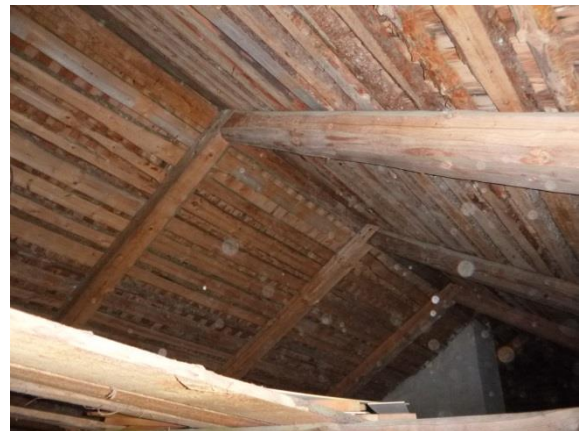
Kuva 83. Vanha päre on jätetty aluskatteeksi.

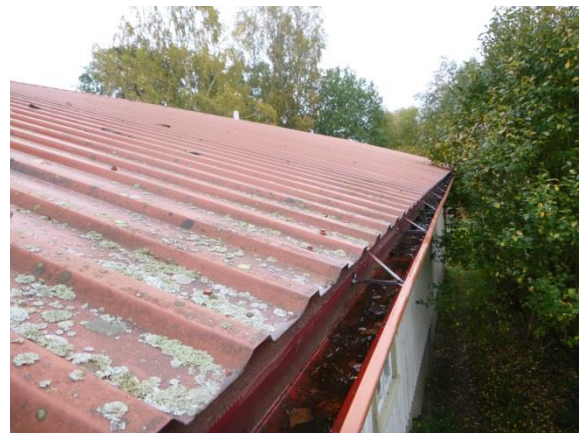
Kuva 87. Räystäskourussa lounaissivulla on havaittavissa lievää lammikoitumista.

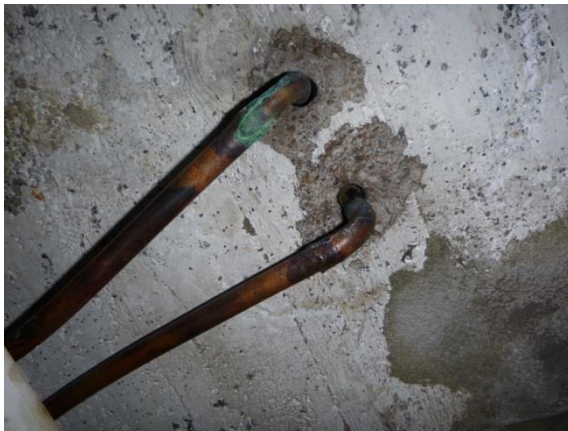
Kuva 90. Vesijohdotputken liitoskohdassa vuotojälkiä.
