WO-00539762

20.11.2017

Kuntotutkimus

Ihalaisten koulu
Ihalaistentie 15
23100 Mynämäki

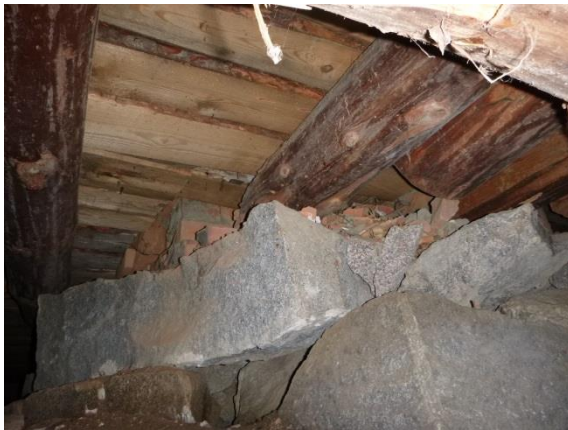
Kuva 4. Tulisijan perustusten kohdalla on tiilenkappaleita.

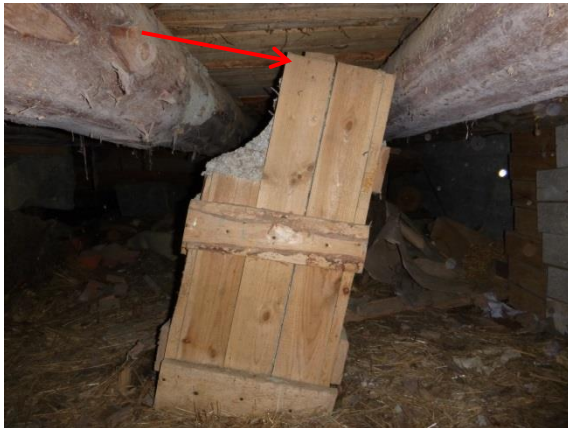
Kuva 6. Lattian kannattajan betonituki kallistunut pois paikoltaan nuolen suuntaan.

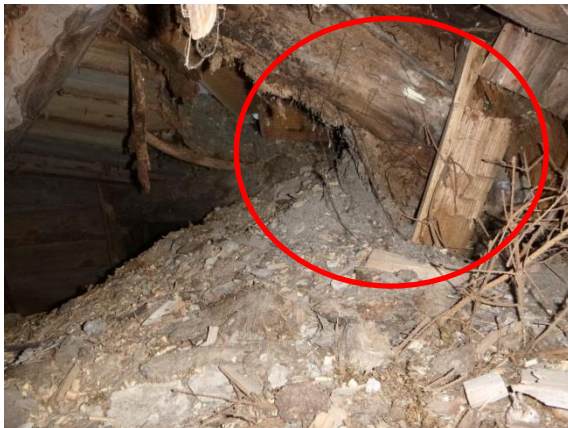
Kuva 12. Lahonneessa niskahirressä havaittavissa sienirihmasto.

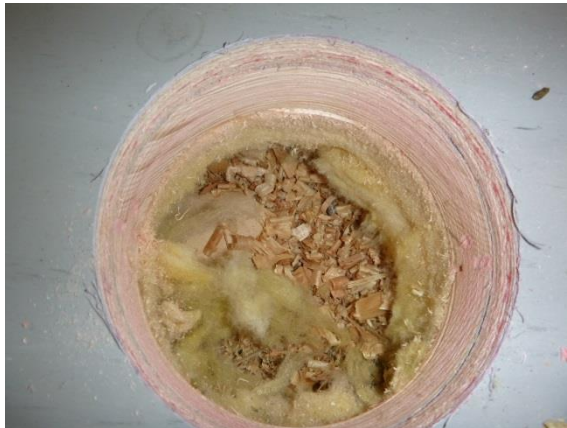
Kuva 17. Rakenneavaus 3, AP1, suuri luokkahuone

- Rakenneavaus tehtiin lähelle huoneen nurkkaa
- Ponttilaudoituksen alapuolella on mineraalivillaeriste

Puun kosteutta mitattiin rakenneavaus 3:n yhteydessä lastulevyn alta olevasta ponttilaudasta. Puun kosteusprosentti oli 9,4 paino-%. Puun kosteus ei ollut poikkeava.

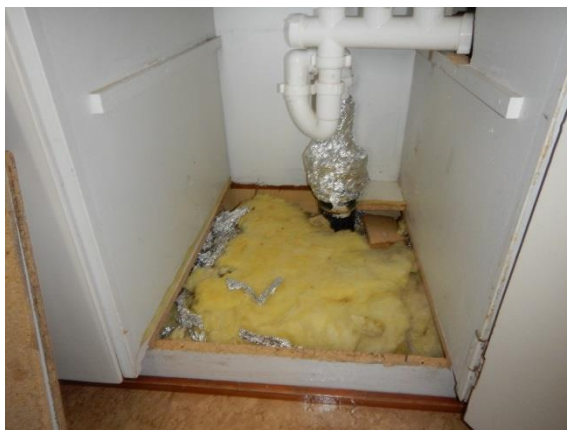
- Keittiön allaskaapin pohjalevy poistettiin ja avaus tehtiin läheltä viemärin läpivientä
- Allaskaapin pohjalevyn ja lattian väliin on asennettu mineraalivilla
- Kaapin alustilassa havaittiin jyräjoiden jätöksiä
- Tilassa havaittavissa mikrobiperäistä hajua, etenkin keittiön kaapiston kohdalla

Kuva 19. Keittiökaapin sisäpuolelle on asennettu mineraalivilla.

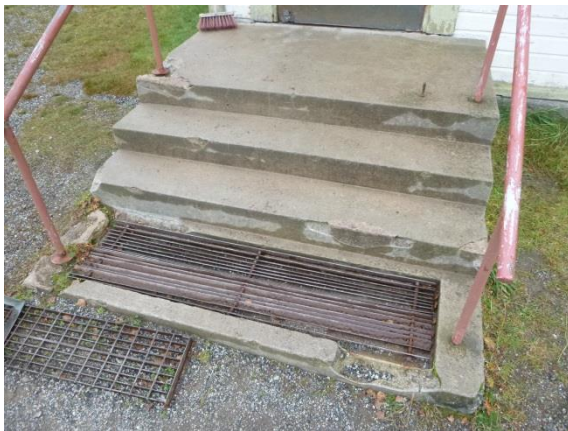
- Vanhan osan betonisessa ulkoportaassa on lohjenneita kohtia.

Kuva 27. Sisäänkäynnin betoniportaat ovat rapautuneet ja lohjonneet.

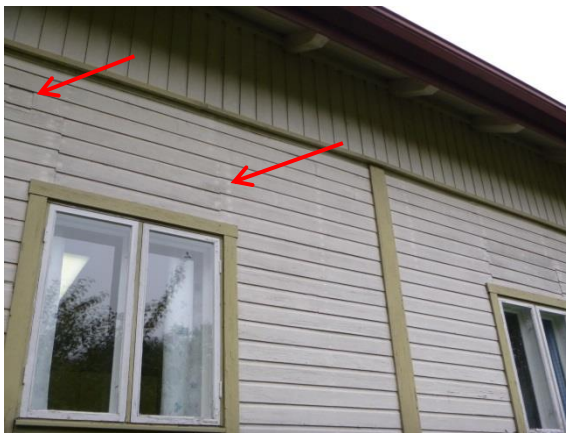
Kuva 33. Lounaissivun ikkunakokoa on muutettu madaltamalla kahden ikkunan osalta todennäköisesti vuonna 1959 tehdyn laajennuksen yhteydessä. Ilmanvaihtoventtiili on suljettu.

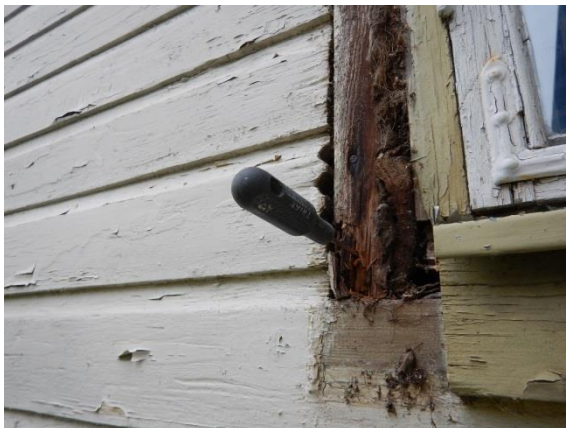
Kuva 35. Etelä-koillispäädyn sivuluokan ikkunan vuori- laudan alla havaittiin pitkälle edennyttä lahoa ikkunankarmissa.

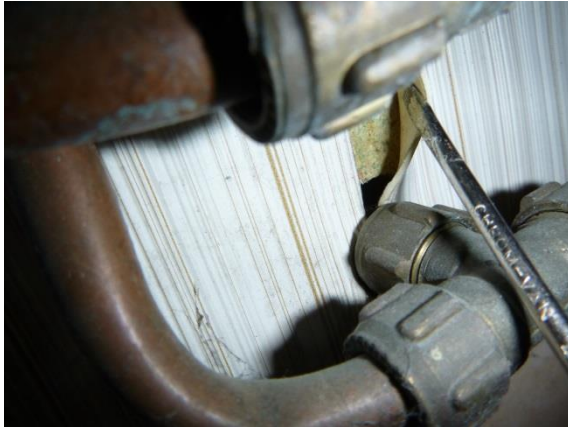
Kuva 60. Pesuhuoneen suihkun kohdalla olevat seinäläpiviennit ovat tiivistämättömiä.

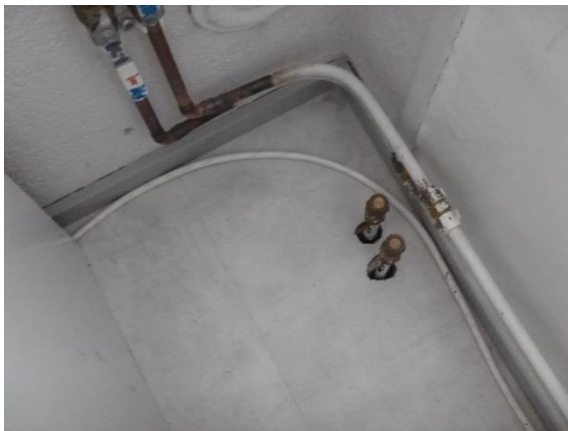
Kuva 68. Tiivistämättömiä läpivientejä opettajien taukotilassa.

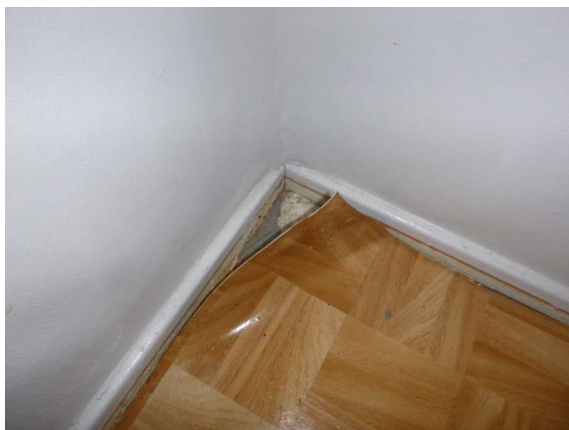
- Muovimaton alla on linoleum-matto ja aluspahvi
- Muovimatto on liimattu alustaan, paikoin matto on heikosti kiinni.

Kuva 78. Rakenneavaus 7, sivuluokka. Muovimatto on paikoin heikosti kiinni alustassa.

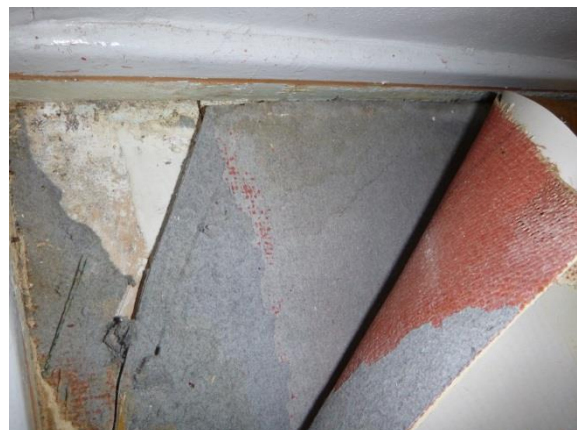
Kuva 79. Muovimaton alapuolella linoleum-matto ja aluspahvi.

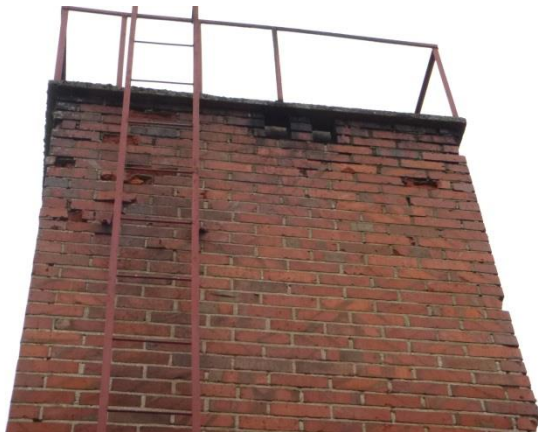
Kuva 88. Rapautuneita tiiliä laajennusosan piipussa.

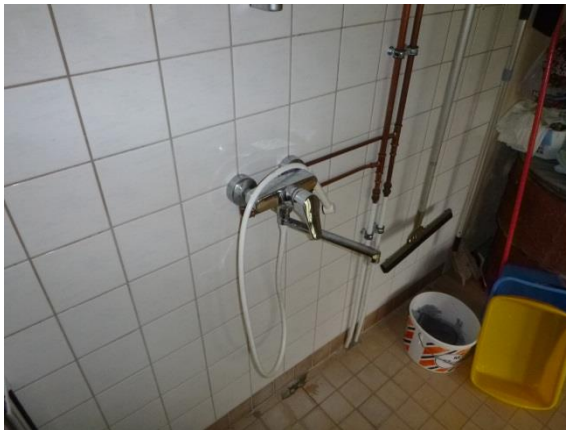
Kuva 94. Pesutilan suihkuhana. Vesijohtoja on osin uusittu.
