WO-00539762

20.11.2017

Kuntotutkimus

Ihalaisten koulu
Ihalaistentie 15
23100 Mynämäki

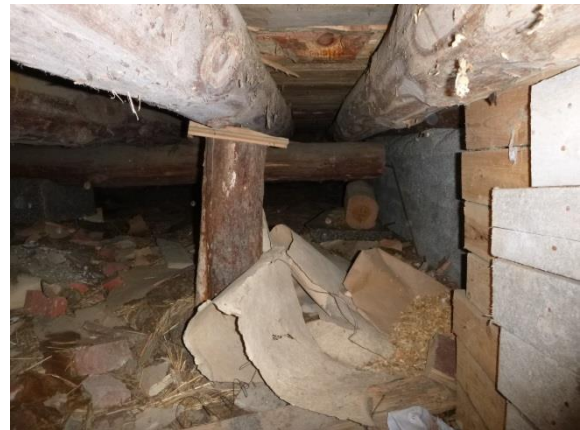
Kuva 5. Lattian kannattajien tuentaa

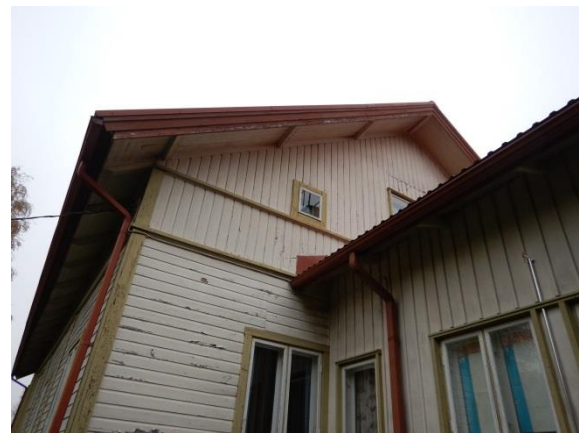
Kuva 34. Etelä-koillispäädyssä olevat suuremmat ikkunaukot on pienennetty todennäköisesti 1959 tehdyn laajennuksen yhteydessä.

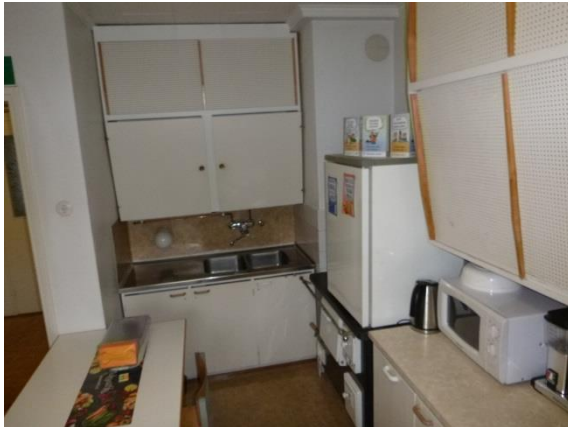
Kuva 56. Yleiskuva keittiöstä. Tilassa on aistittavissa mikro-
biperäistä hajua.

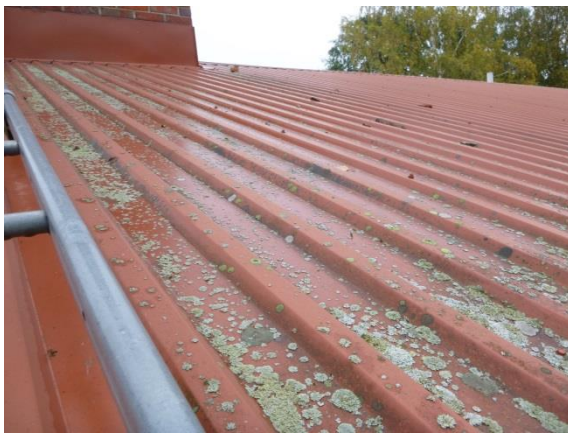
Kuva 86. Jäkäläkasvustoa laajennusosan katolla.

Vanhan osan profiilipeltikate on uusittu, eikä siinä havaittu tarkasteltavissa olleita osin puutteita. Laajennusosan profiilipeltikatteen pintaan on muodostunut jäkäläkasvustoa, mikä pidättää kosteutta paikallisesti kateen pinnalla ja aiheuttaa pinnoitteen irtoamisriskin pitkällisen kosteusrasituksen vuoksi. Vesikatetta ei ollut mahdollista tarkastaa kattavasti vesikatolle johtavien talotikkaiden puutteellisen kiinnityksen aiheuttaman turvallisuusriskin vuoksi.

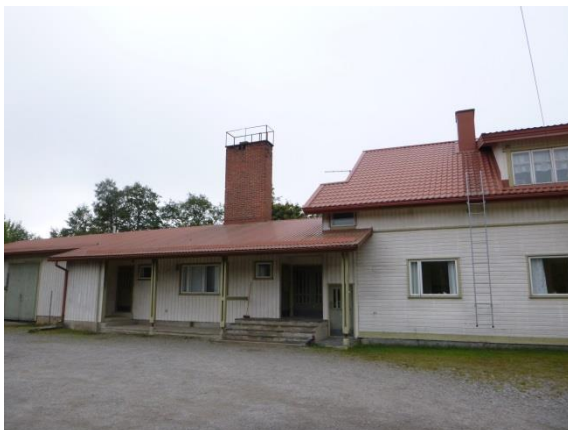
- Etupihalla on hiekka kulkualueilla, rakennuksen muilla sivuilla on nurmialueita.
- Maanpinnan kallistukset rakennuksesta poispäin ovat vähäisiä
- Paikoin sokkelin viereen on muodostunut vettä kerääviä painanteita ja kuoppia
- Etupihan maanpintaa on nostettu lisäämällä piha-alueelle hiekkaa, jolloin sokkeli on paikoin madaltunut.

Kuva 89. Yleiskuva etupihasta.

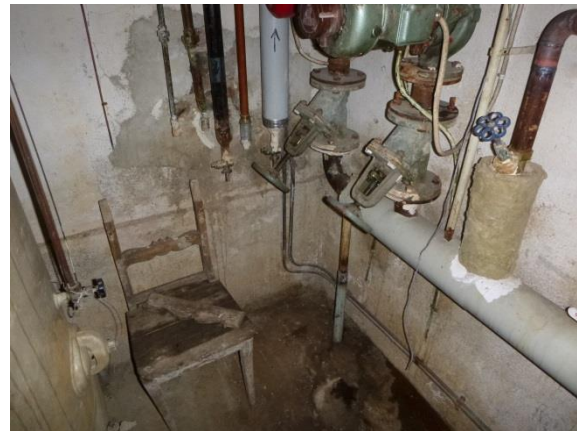
Kuva 91. Lämmönjakoputkistoja.

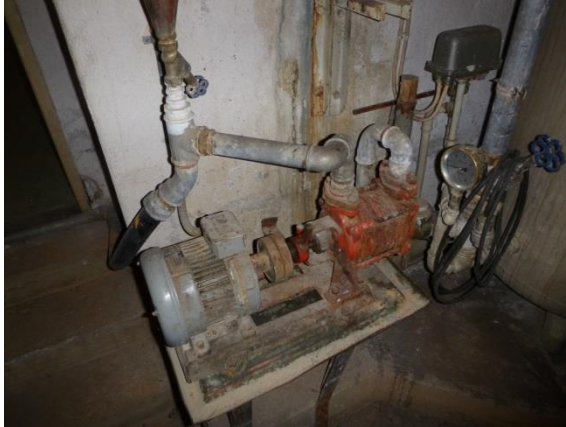
Kuva 92. Kierto-vesipumppu.

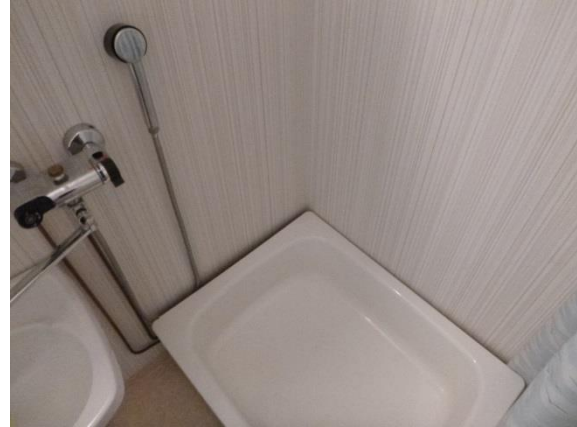
Kuva 93. WC-tilan suihkuhana.
